М. М. САХНОВСКИЙ, А. М. ТИТОВ

# УРОКИ АВАРИЙ СТАЛЬНЫХ КОНСТРУКЦИЙ

ИЗДАТЕЛЬСТВО «БУДИВЕЛЬНИК»  
КИЕВ — 1969

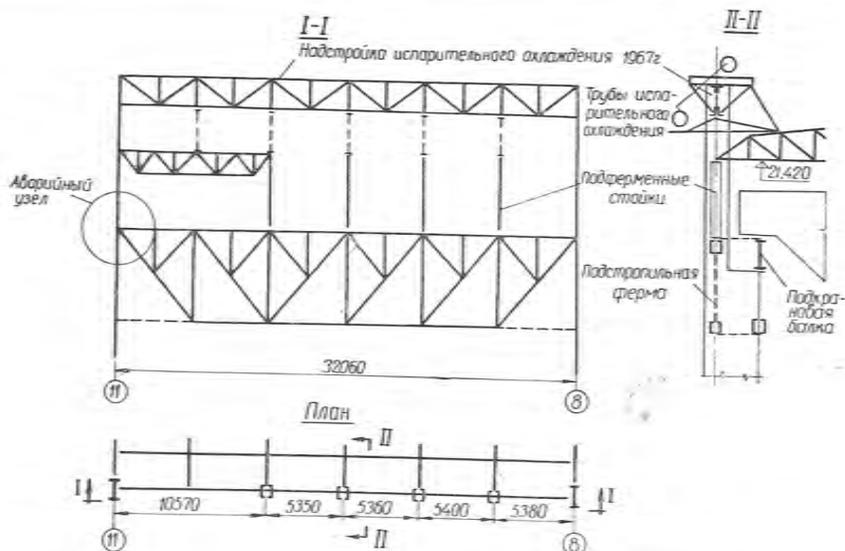
Рис. 1. Схема аварийного участка в районе подстропильной фермы 8—11 над «косым» въездом мартеновского цеха.

Как оказалось, провисание нижнего пояса стропильной фермы ниже кранового габарита было вызвано разрушением листового шарнира в опоре подстропильной фермы. Стропильные фермы не обрушились благодаря фактической подвеске их к смонтированной в феврале дополнительной ферме испарительного охлаждения и заклиниванию опорного узла подстропильной фермы по стенке колонны.

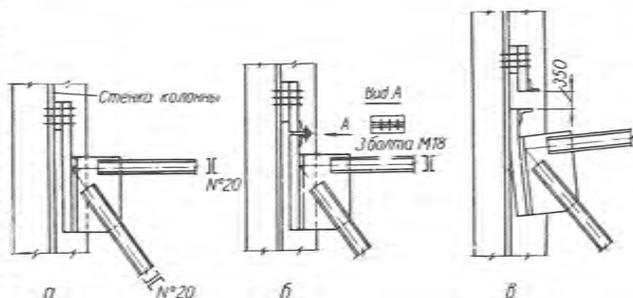
Положение опорного узла по оси *II* подстропильной фермы над «косым» въездом схематически показано на рис. 2, в, из которого видно, что этот узел опустился от первоначального положения на 350 мм и заклинился

Рис. 2. Опорный узел подстропильной фермы в осях 8—*II* на колонне ряда А по оси *II*:

по стенке верхней части колонны. Из трех черных болтов средний разорвался, а два крайних разорвали полку нижнего уголка и повисли на гайках, расположенных на верхней плоскости полок уголков. Опорная нулевая панель нижнего пояса аварийной подстропильной фермы, опирающаяся на элемент решетки колонны по оси *II*, прогнулась со стрелкой прогиба до 300 мм. Элементы тормозной рамы, соединяющие верхние пояса подстропильной и подкрановой балки между осями 8—*II*, получили значительные деформации, а прикрепление их в узлах вблизи оси *II* местами разрушено.

При осмотре подстропильной фермы было обнаружено, что прикрепление опорного узла к стенке колонны выполнено не по проекту, а с разрезкой листового шарнира и соединением разрезанных частей спаренными уголками при помощи трех черных болтов М18 (рис. 2, а и б).

Таким образом, основной причиной разрушения опорного узла подстропильной фермы явилось нарушение проекта, т. е. фактическое выполнение подвески этого узла на разрезанной полосе листового шарнира, соединенной тремя болтами, имеющими общую несущую способность — 8,4 т, при расчетной реакции от нормативных нагрузок — 31,65 т.

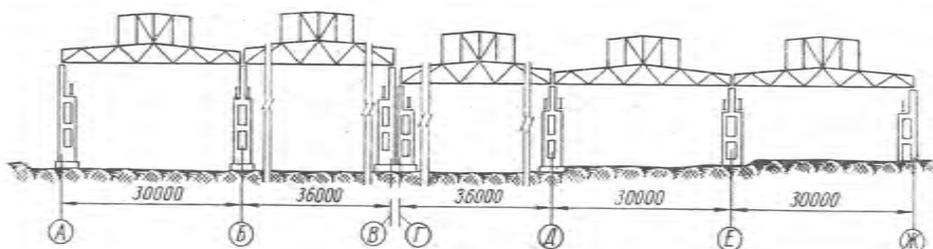
В октябре 1962 г. при осмотре смонтированных ферм строящегося трубного цеха металлургического завода были обнаружены многочисленные трещины в фасонках первых от опоры узлов верхнего пояса (рис. 3).

Рис. 3. Поперечный разрез трубного цеха.

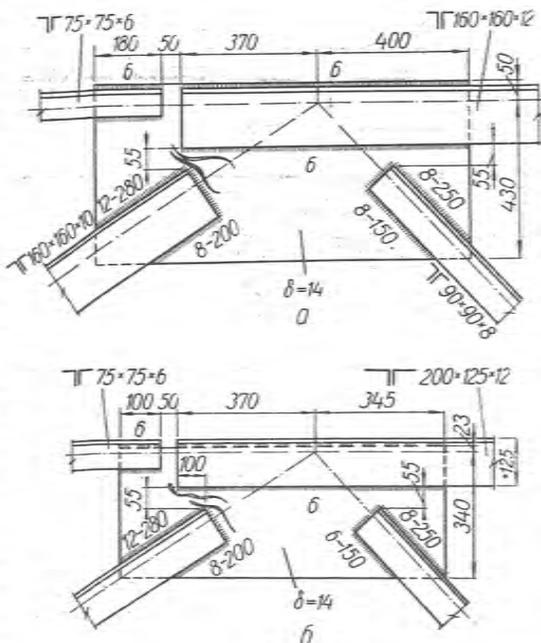
Такой же характер трещин наблюдался в фермах пролетов А—Б, Д—Е и Е—Ж (конструкция узлов показана на рис. 4, б), там, где был переход верхнего пояса за торец опорного раскоса, однако в этих узлах трещин было значительно меньше, чем в пролете Г—Д.

Анализ характера трещин и их расположения в узловых фасонках дает основание предположить, что наиболее вероятной причиной образования трещин в первых от опоры узлах верхнего пояса стропильных ферм пролетом 30 и 36 м можно считать недостаточную жесткость этих узлов из плоскости ферм. При горизонтальном положении ферм до установки их в проектное положение нулевая панель верхнего пояса является консолью, прикрепленной к ферме в месте неперекрываемого стыка верхнего пояса узловой фасонкой, как гибким листовым шарниром.

Рис. 4. Узлы по верхнему поясу стропильных ферм, в которых образовались трещины: а — в пролете Г—Д и др.; б — в пролете Б—В.

Чтобы избежать появления трещин в аналогичных узлах сварных ферм, следует рекомендовать применение стыковых накладок из уголков, соединяющих верхний пояс с нулевой панелью, либо удлинить уголки верхнего пояса на всю протяженность без стыка их в первом от опоры узле верхнего пояса.

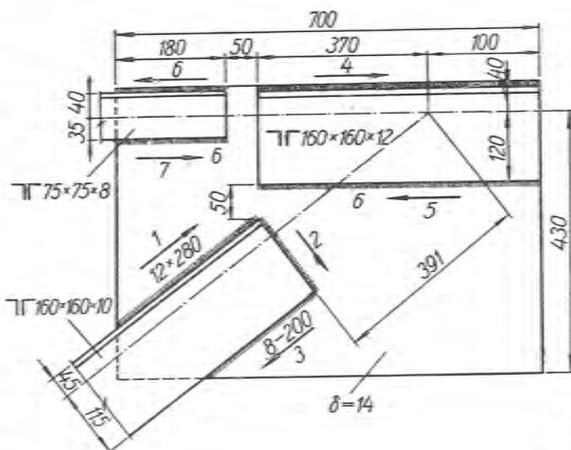
Рис. 5. Опытный узел стропильной фермы (стрелками и цифрами показана последовательность сварки узлов).

Модели узлов изгибались на заданный угол и после кантовки на  $180^\circ$  вновь перегибались на такой же угол в противоположную сторону. Эти перегибы повторялись до появления и раскрытия первой трещины в фасонке.

Проведенные испытания натуральных моделей первых от опор узлов верхнего пояса стропильных ферм убедительно подтвердили версию об образовании трещин в узлах стропильных ферм пролетами 30 и 36 м по причине возможных нескольких перегибов этих нежестких узлов из плос-

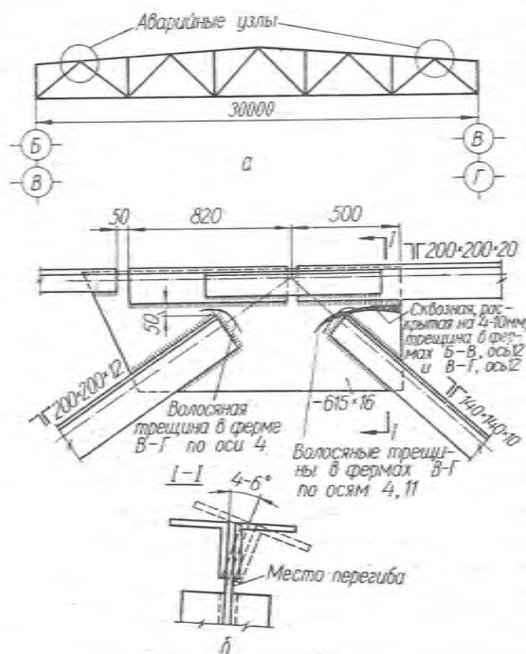
Рис. 6. Схема фермы (а) и аварийного узла (б) цеха металлокерамических изделий.

При тщательном осмотре остальных стропильных ферм были обнаружены аналогичные трещины в нескольких фермах (рис. 6):

в таком же узле стропильной фермы пролета  $B—Г$  по оси  $11$ —волосяная, расположенная под некоторым углом к верхнему поясу и обгибающая торец уголков растянутого раскоса. На участке от торца раскоса до торца фасонки образовалась трещина с одной стороны, а на участке околошовной зоны лобового шва по торцу растянутого раскоса — трещина сквозная, но не раскрывшаяся;

По результатам осмотра аварийных узлов следует считать, что трещины в фасонках образовались при изготовлении, транспортировке или монтаже.

Исследование аварийных состояний относительно тяжелых стропильных ферм дает основание рекомендовать для узловых фасонки толщиной 12 мм и более исключительно спокойную сталь, что может значительно снизить вероятность образования в них трещин.

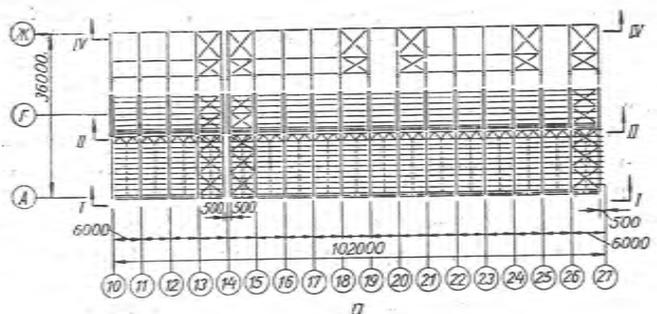
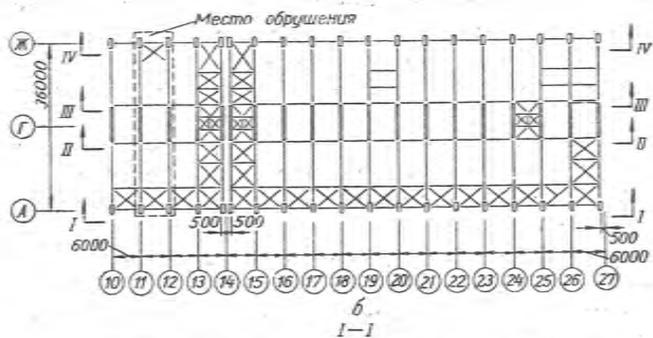
Рис. 7. Стальные конструкции покрытия склада руды и концентрата:  
 а — план связей и прогонов по верхним поясам ферм; б — план связей по нижним поясам ферм.

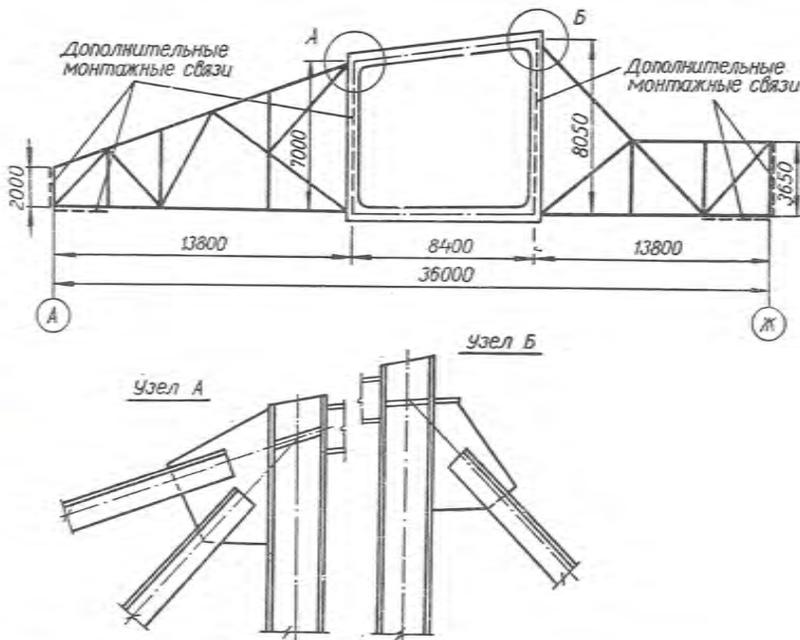
Рис. 8. Схема фермы пролета А—Ж склада концентрата и узлы при-  
мыкания верхнего пояса к раме.

При аварии узлы ломаного верхнего пояса в местах примыкания к раме были разрушены, нисходящий раскос между узлом верхнего пояса

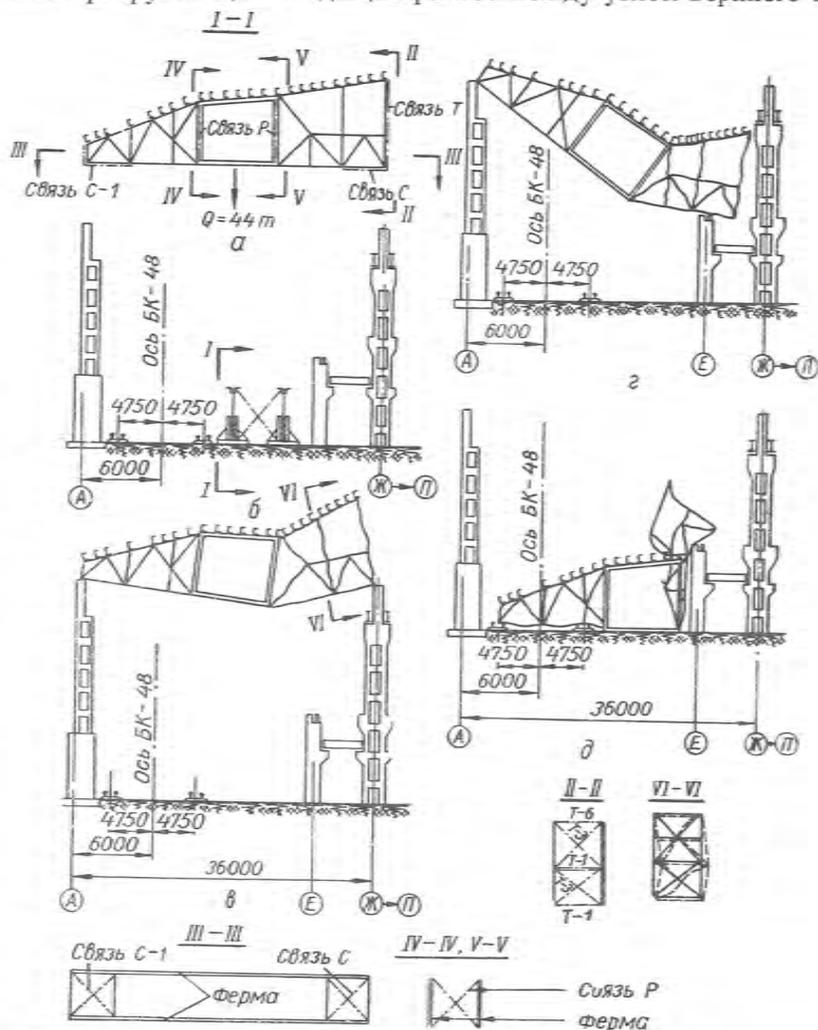
Рис. 9. Схема обрушения блока ферм пролета А—Ж по осям II и I2:

и нижним узлом рамы (со стороны ряда Ж) в обеих фермах при падении потерял устойчивость, разрушены также сварные швы на планках, соединяющих между собой спаренные уголки раскоса, а сами уголки, потеряв связи друг с другом, выпучились из плоскости фермы.

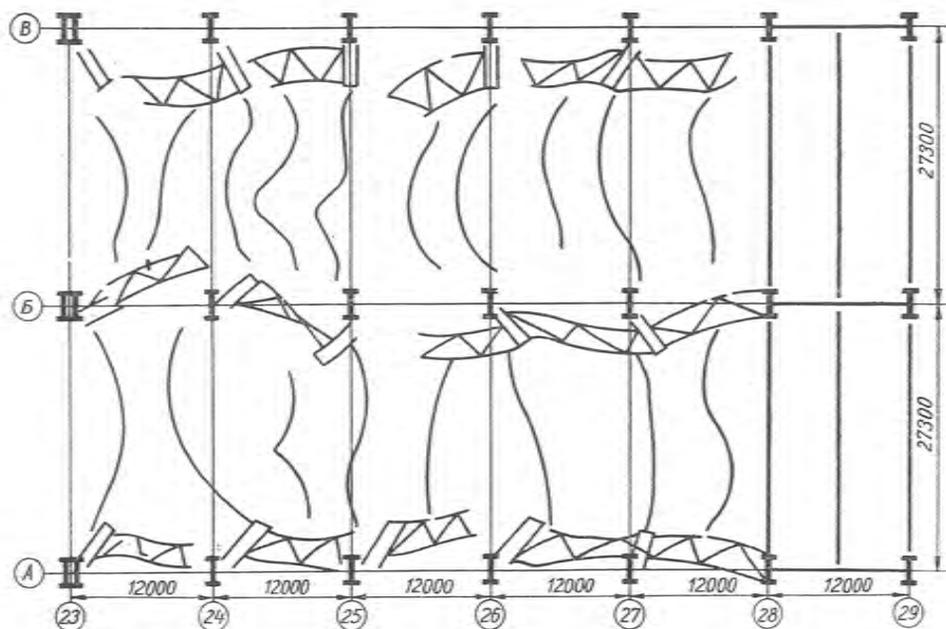
Рис. 10. Схематический план участка сборочного цеха с обрушенными стальными конструкциями.

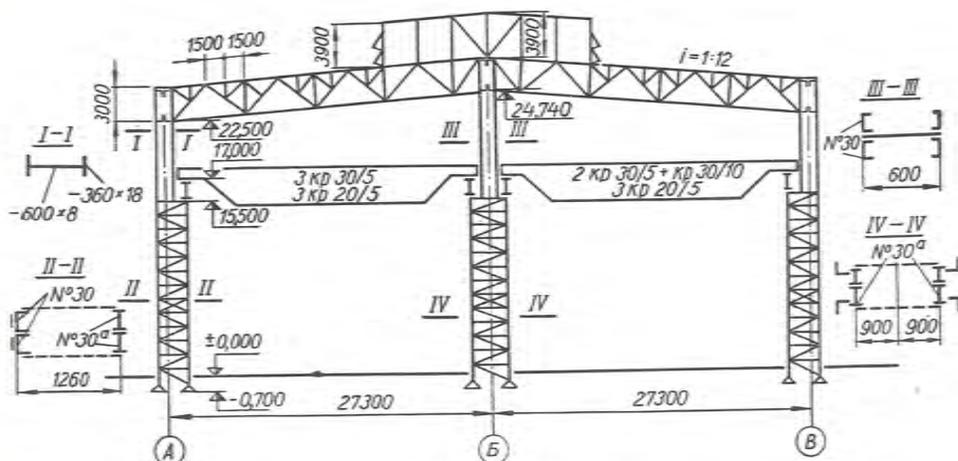
Рис. 11. Поперечный разрез сборочного цеха после реконструкции.

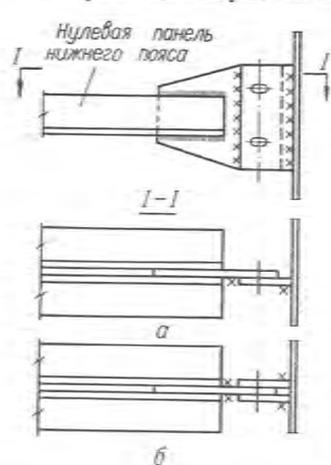
узлов прикрепления стропильных ферм к колоннам по второй схеме не учтены изгибающие моменты от снеговых нагрузок, поэтому оказалось, что прикрепление верхнего опорного узла ригеля рамы стропильной фермы имело значительно меньшую расчетную несущую способность, чем это было необходимо при учете опорных моментов от снеговой нагрузки;

Рис. 12. Узел крепления нулевой панели нижнего пояса стропильной фермы к колонне ряда Б:

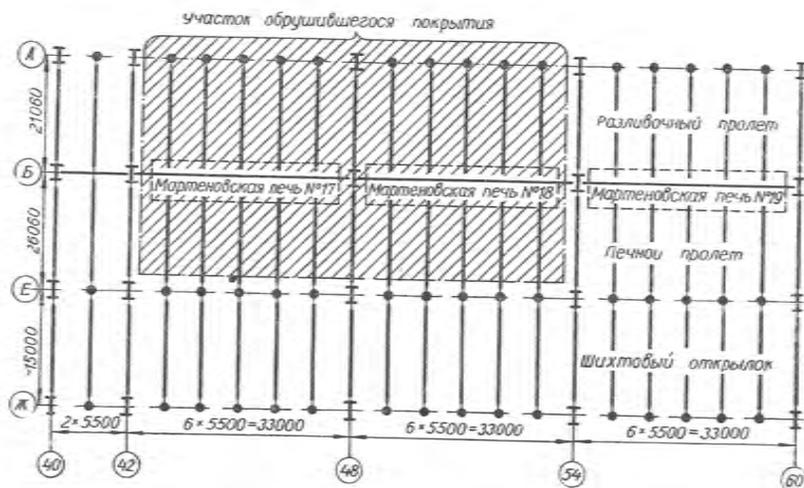
В январе 1967 г. произошла авария стальных конструкций кровельного покрытия над двумя мартеновскими печами (рис. 13), в результате которой обрушились: 22 стропильные фермы пролетов А—Б и Б—Е в осях 43—53; подстропильные фермы по ряду Е в осях 42—54; фахверк ряда А выше тормозной площадки в осях 42—54; фахверк ряда Е выше кровли пролета Е—Ж в осях 42—54; кровля (прогоны и волнистое железо) в осях 42—54; фонари в осях 43—53.

Рис. 13. План участка мартеновского цеха, на котором произошло обрушение кровли.

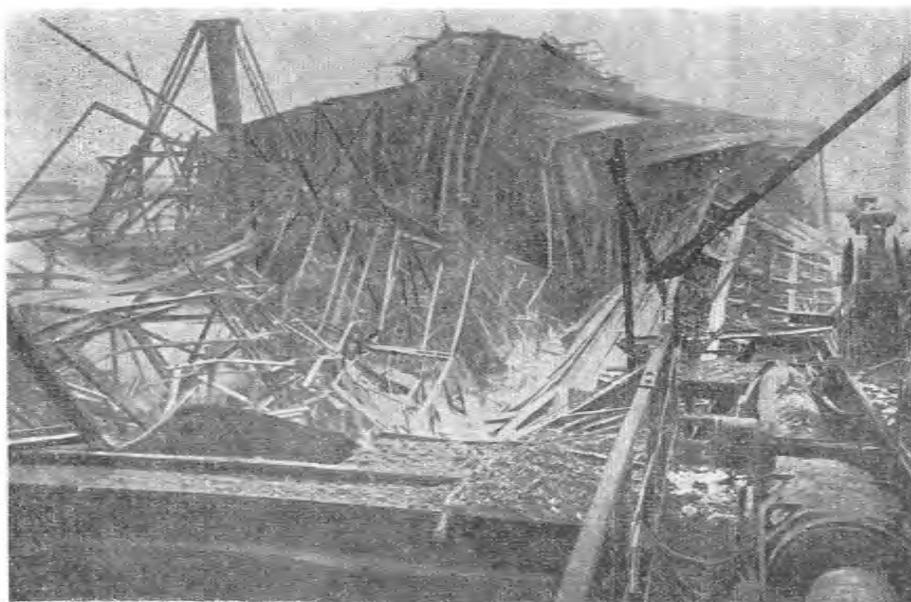
Рис. 14. Общий вид обрушившихся стальных конструкций мартеновского цеха.

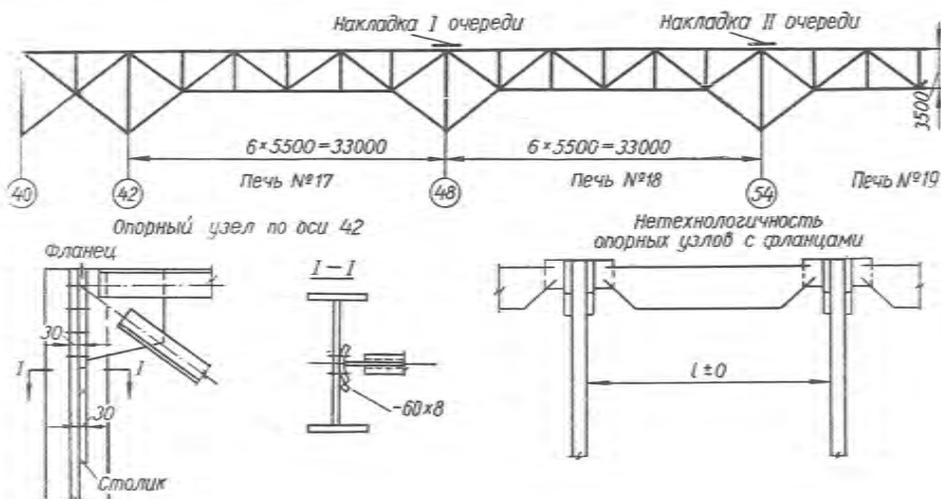
Рис. 15. Схема подстропильной фермы по ряду Б между осями 42—54.

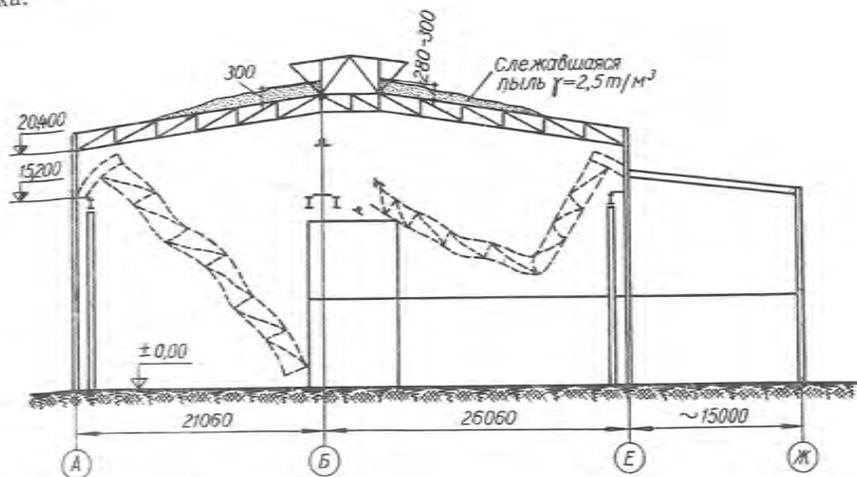
Рис. 16. Схематический поперечный разрез мартеновского цеха в месте аварии.

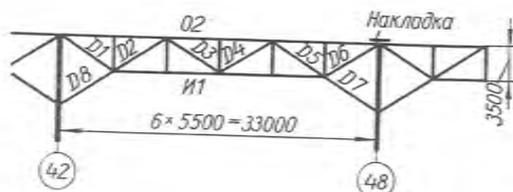
Рис. 17. Схема подстропильной фермы ряда Б осей 42—48.

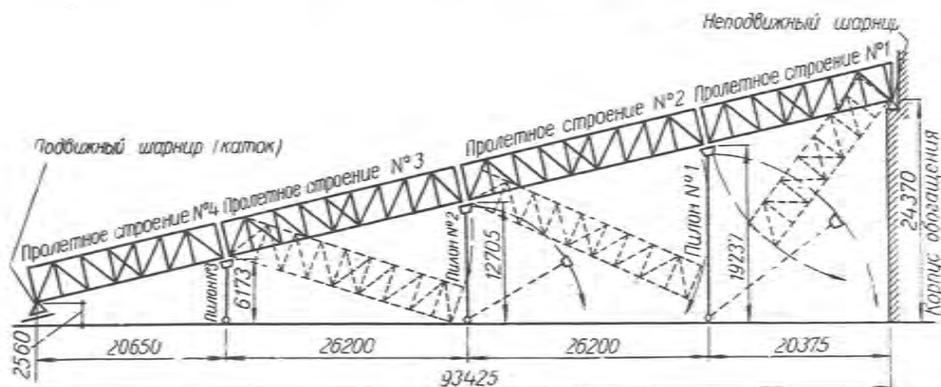
Рис. 18. Схема аварии транспортной галереи горнообогатительного комбината.

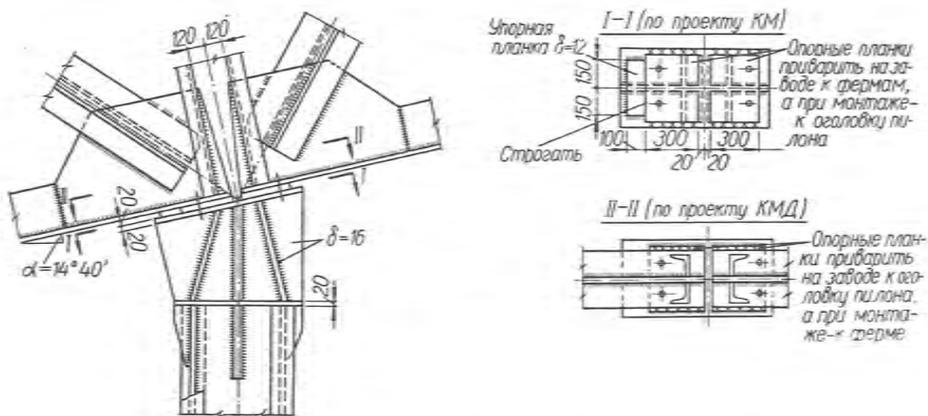
По проекту КМ опорные планки толщиной 20 мм должны привариваться к главной ферме на заводе, а при монтаже устанавливаться на

Рис. 19. Опорный узел пролетного строения транспортной галереи.

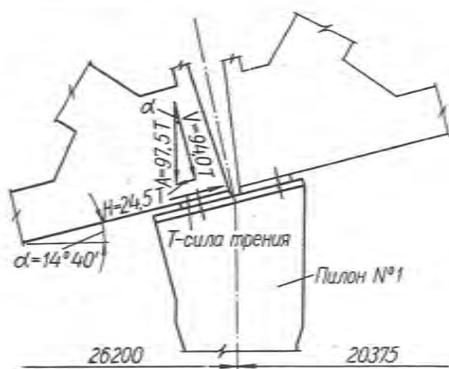
Рис. 20. Схема усилий в опорном узле в момент аварии.

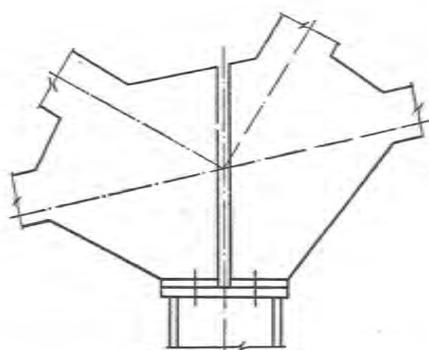
Рис. 21. Схема опорного узла транспортной галереи, не имеющего скатной составляющей.

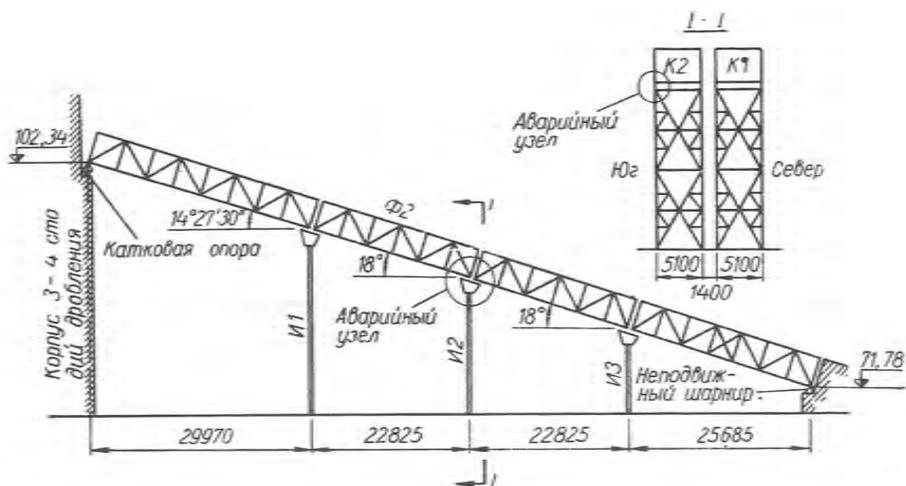
Рис. 22. Транспортная галерея к корпусу 3—4 стадий дробления.

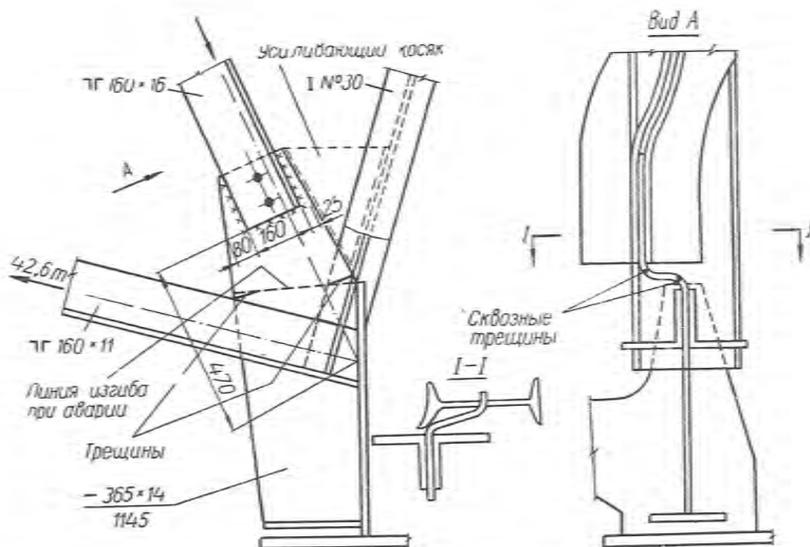
Деформация опорного узла произошла по причине потери устойчивости опорной фасонки на участке между торцом уголков опорного раскоса и пером уголков нижнего пояса длиной около 140 мм, при этом

Рис. 23. Аварийный опорный узел с деформированной фасонкой.

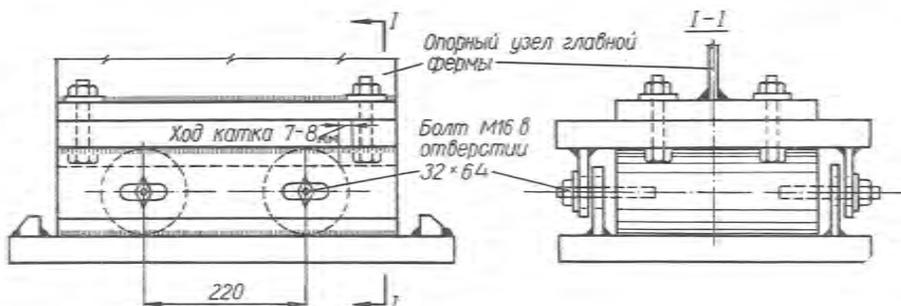
Рис. 24. Конструкция катковой опоры транспортной галереи.

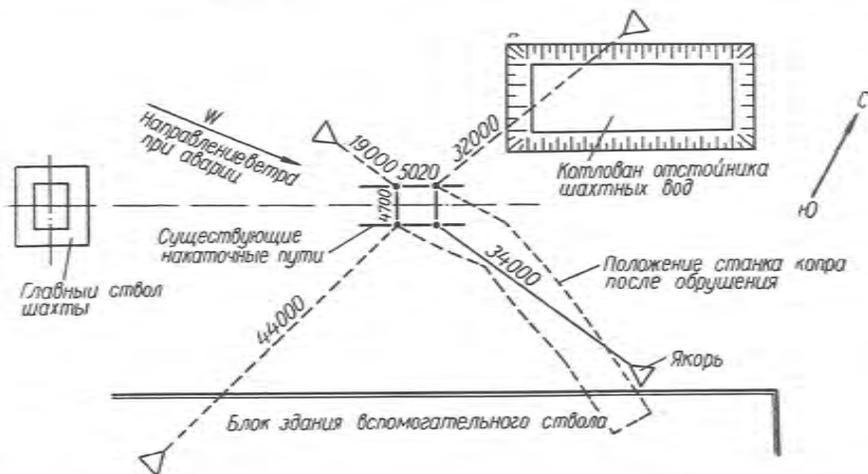
При осмотре места аварии было установлено, что к моменту обрушения конструкций в рабочем состоянии была только одна расчалка с северо-восточной стороны, а остальные три оказались снятыми с якорей,

Рис. 25. Схема закрепления станка копра растяжками и его обрушения (расчалки, обозначенные пунктиром, сняты с якорей).

Таким образом, авария смонтированной части копра произошла в результате технически безграмотного решения о снятии с якорей трех расчалок при неблагоприятном сочетании силовых воздействий от порыва ветра со скоростью 15 м/сек, действовавшего в сторону единственной расчалки, и усилия натяжения в этой расчалке.

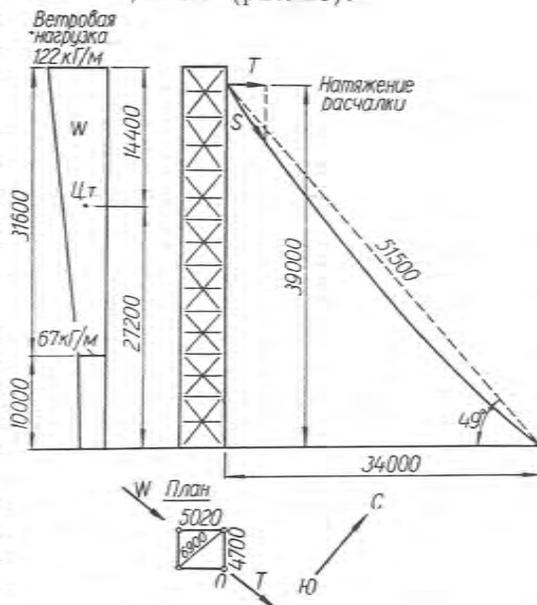
Рис. 26. Схема нагрузок на станок копра в момент аварии.

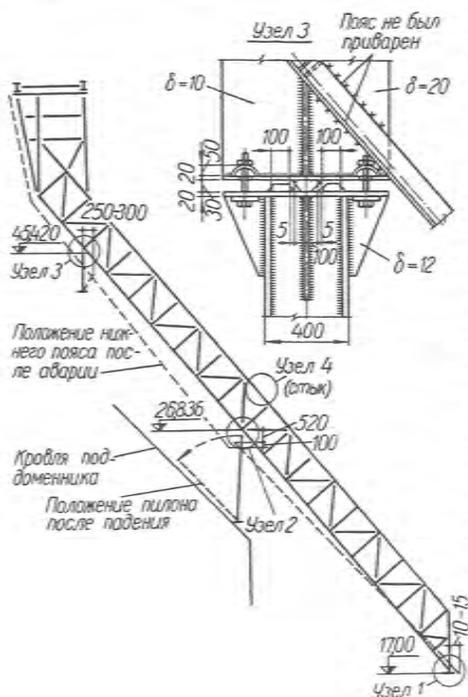
Рис. 27. Схема аварийного состояния наклонного моста к доменной печи.

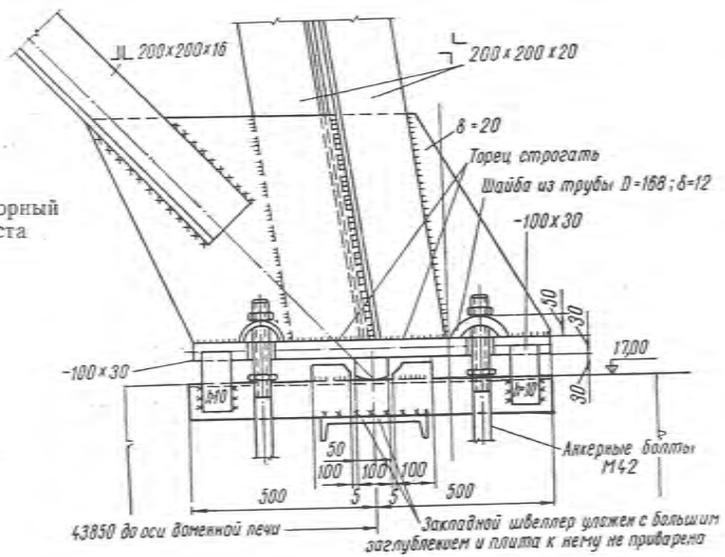
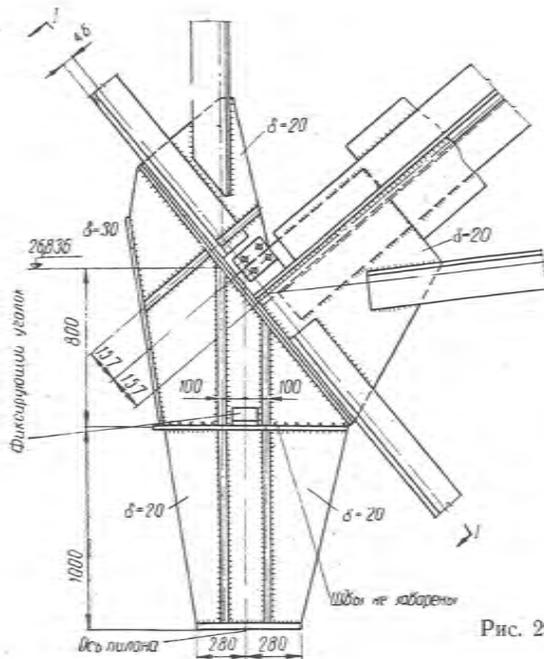
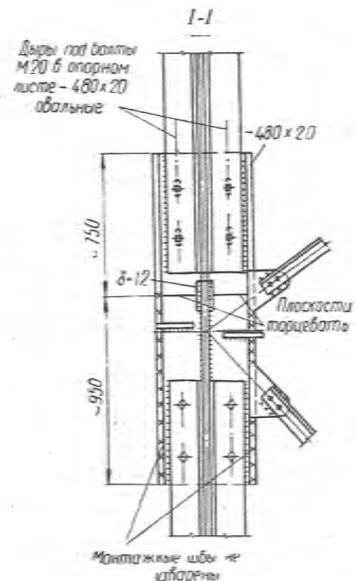
Рис. 28. Нижний опорный узел наклонного моста (узел 1).

Рис. 29. Опорный узел на пилоне наклонного моста (узел 2).

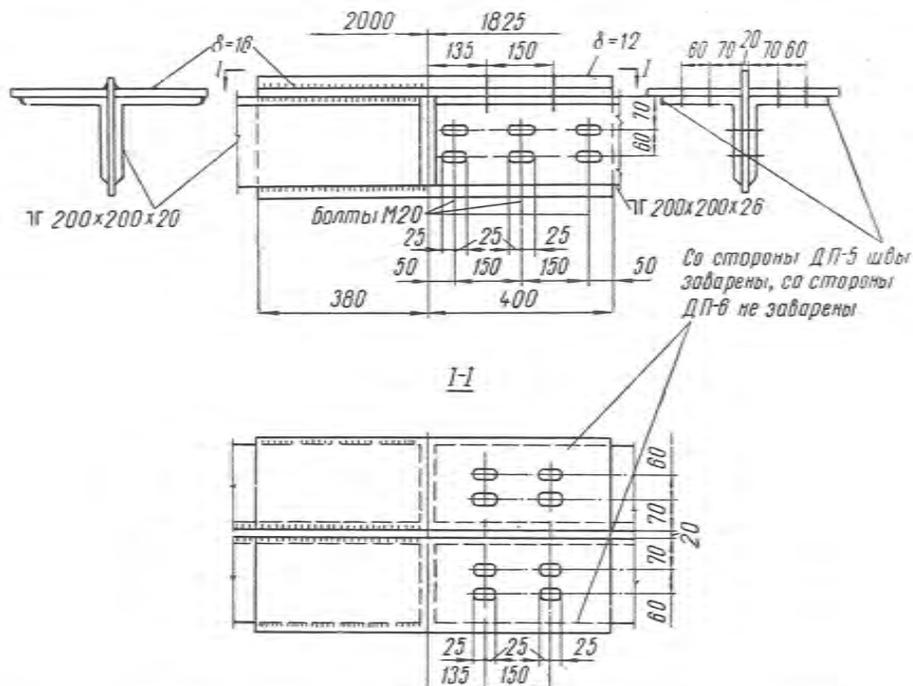
В монтажных стыках верхнего пояса (рис. 30) в одной из ферм, со стороны доменной печи № 5, кроме болтового соединения, предусмотренного проектом, ошибочно были наложены монтажные сварные швы, прикрепившие стыковой уголок к уголкам пояса; это превратило главную

Рис. 30. Деталь стыка верхнего пояса наклонного моста над пилоном (узел 4).

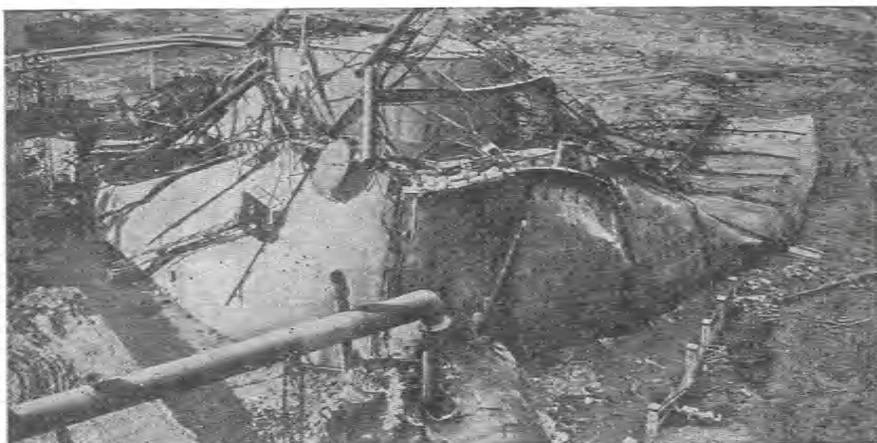
Рис. 31. Общий вид обрушившихся стальных конструкций газгольдера.

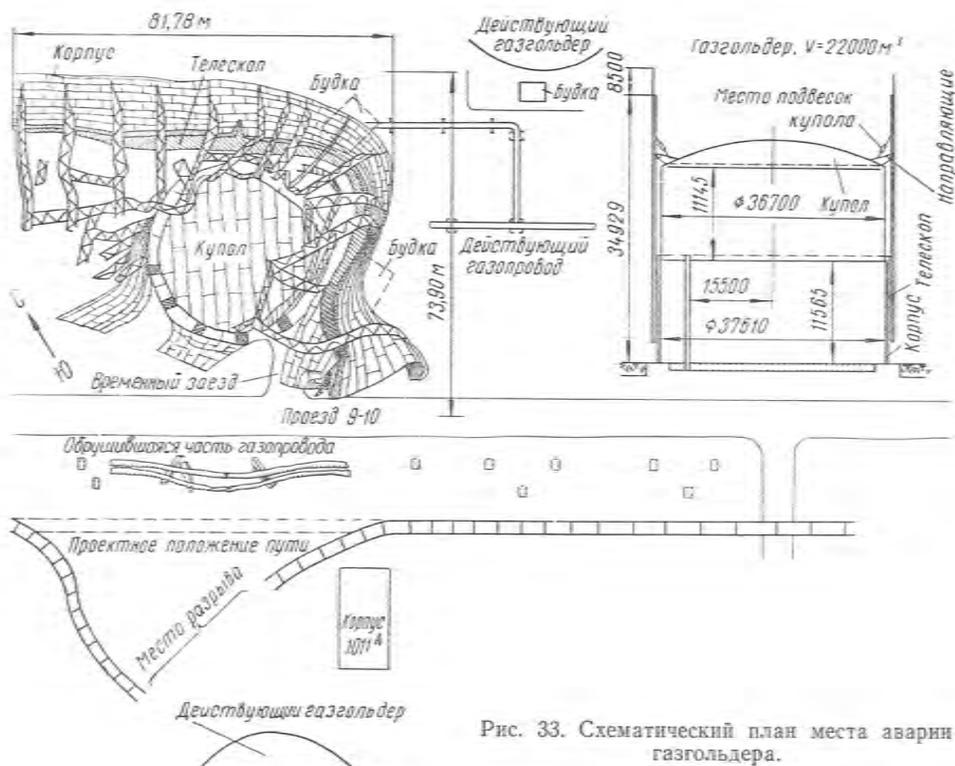
Рис. 33. Схематический план места аварии газгольдера.

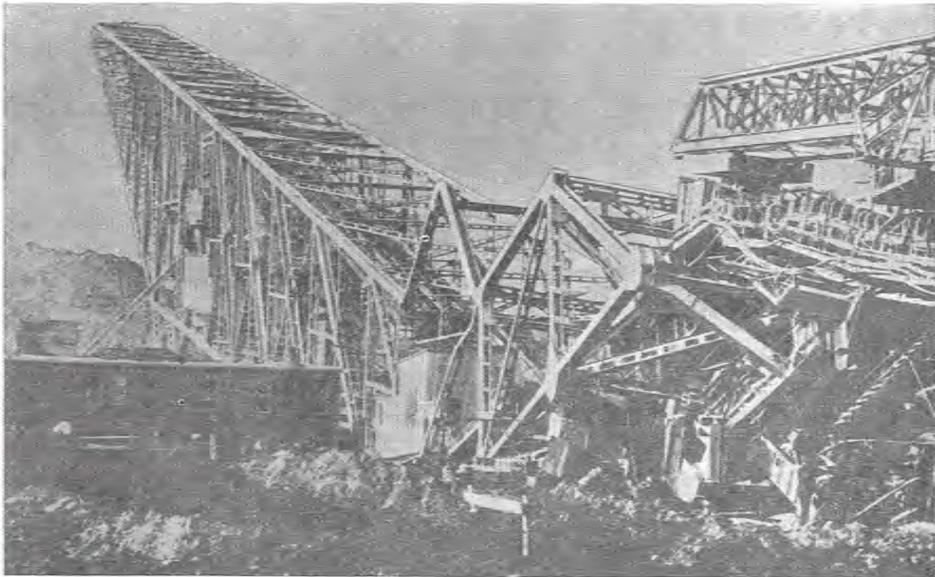
Рис. 34. Общий вид со стороны экскаваторной опоры после аварии транспортно-отвального моста в рабочем состоянии.

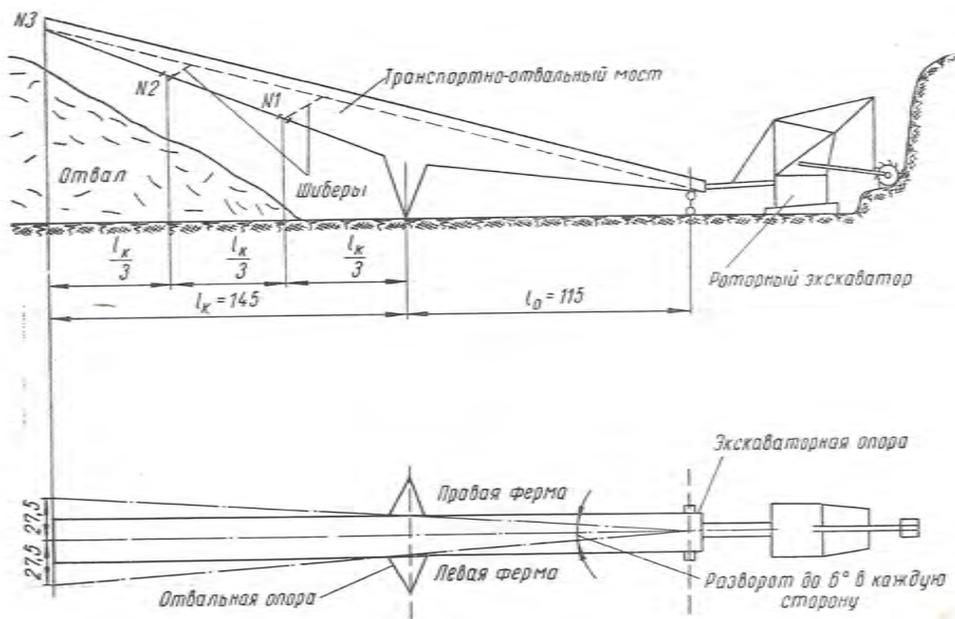
Рис. 35. Схема транспортно-отвального моста в рабочем состоянии.

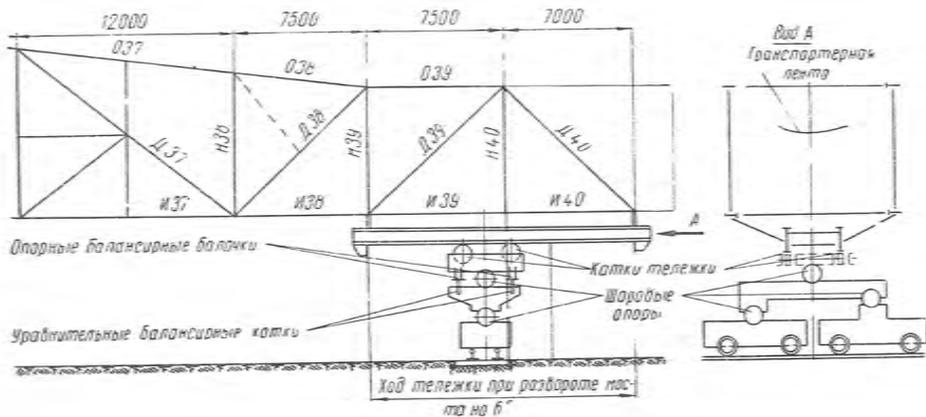
Рис. 36. Опорный участок моста и экскаваторная опора.

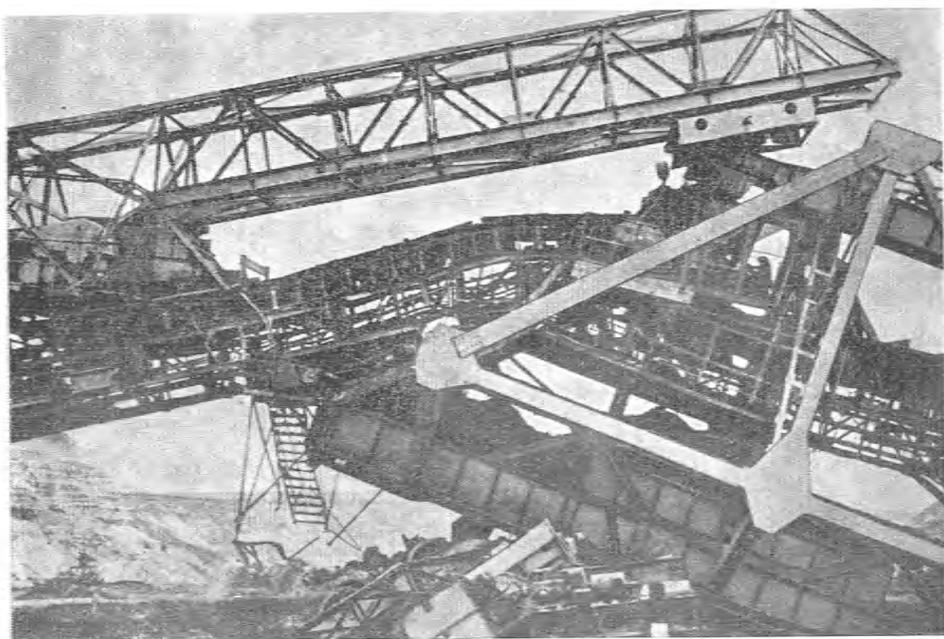
Рис. 37. Экскаваторная опора после обрушения (в верхней части — транспортер роторного экскаватора).

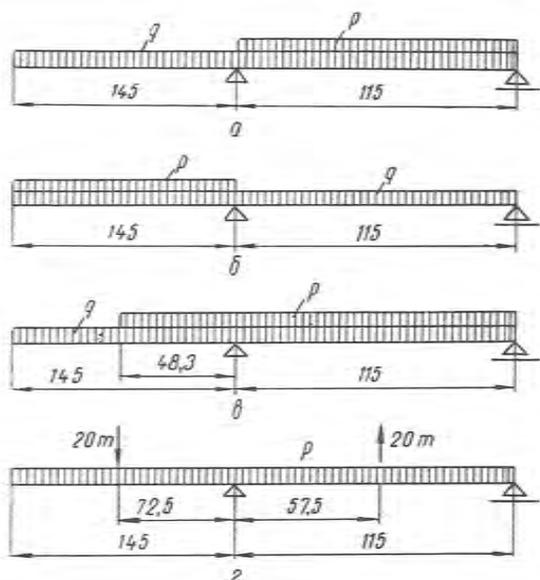
Рис. 38. Схемы расположения нагрузок на транспортно-отвальном мосту:

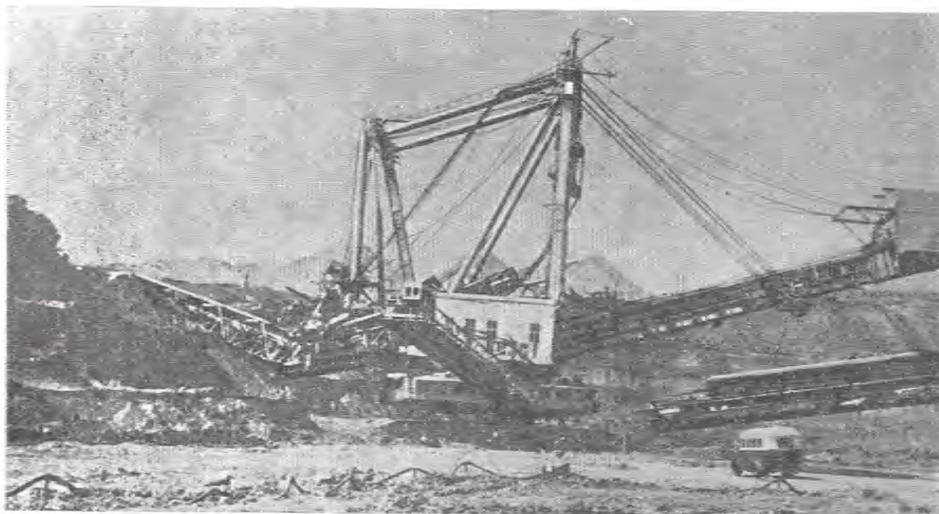
Рис. 39. Общий вид экскаватора ЭРГ-1600 после аварии.

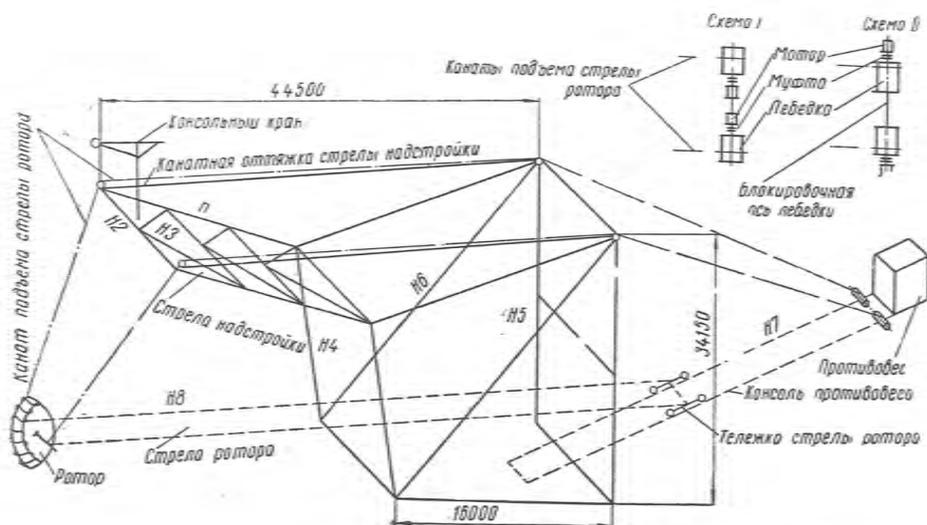
Схема надстройки экскаватора ЭРГ-1600 показана на рис. 40.

Рис. 40. Конструктивная схема надстройки экскаватора ЭРГ-1600.

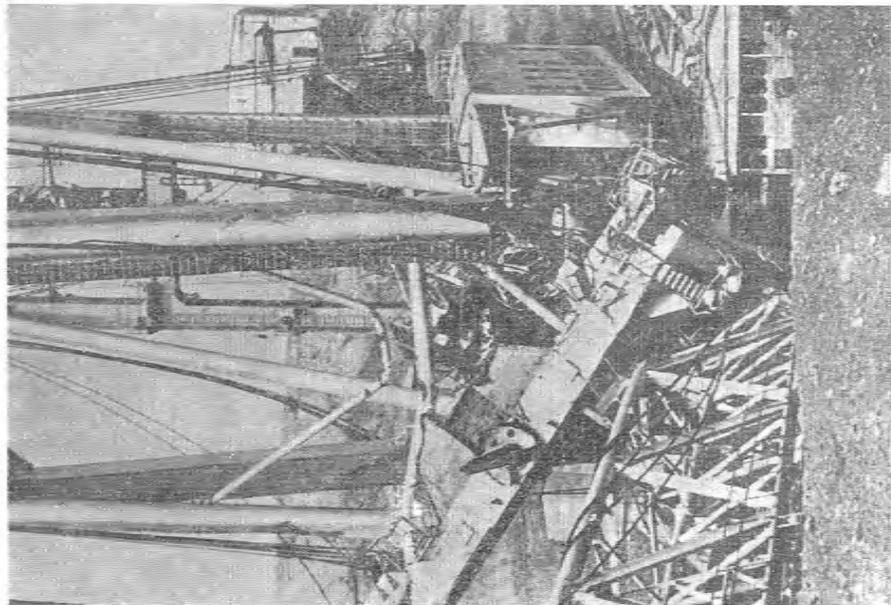
Рис. 41. Надстройка экскаватора после аварии  
(со стороны ротора).

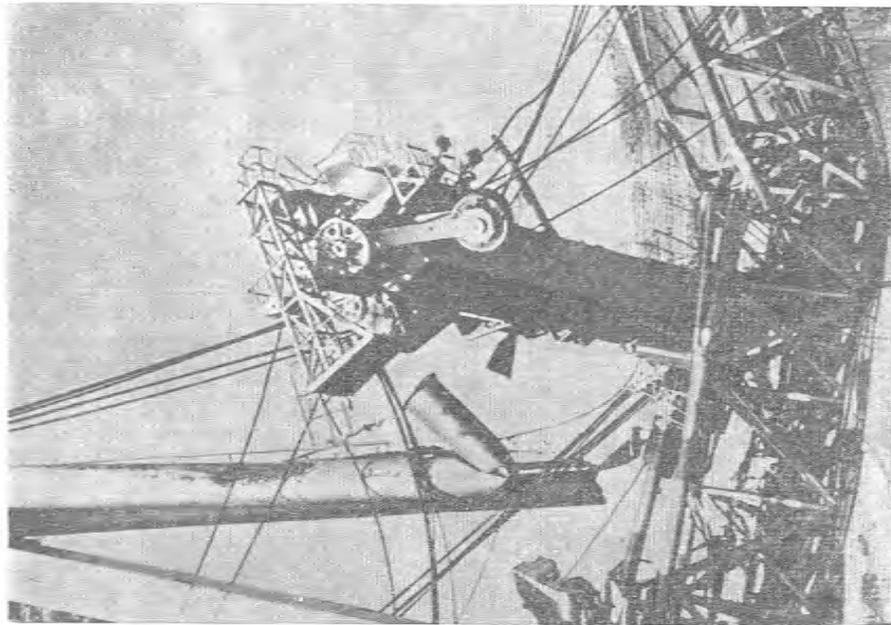
Рис. 42. Разрушенные правая стойка и ригель стрелы  
надстройки экскаватора.

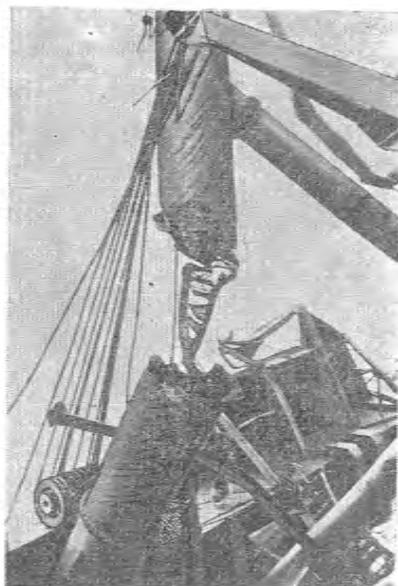
Рис. 43. Разрыв левой стойки стрелы надстройки экскаватора.

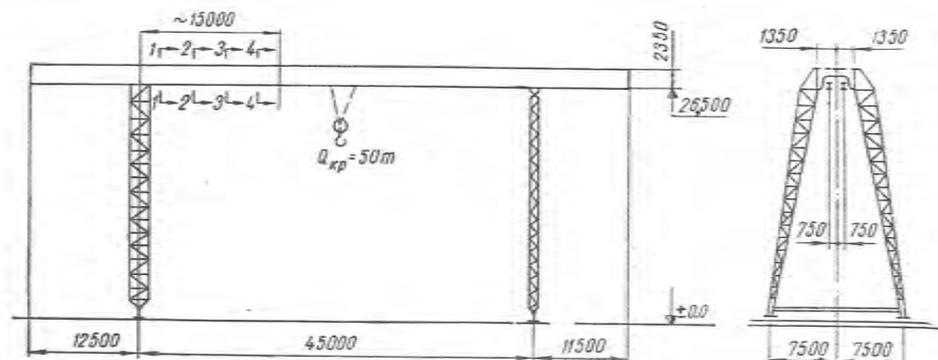
Главные балки соединяются попарно жесткими поперечными полурами, а по длине — стыками с накладками на болтах повышенной точности.

Рис. 44. Общий вид козлового крана КК50-45 (сечения 1-1, 2-2, 3-3, 4-4 см. на рис. 45).

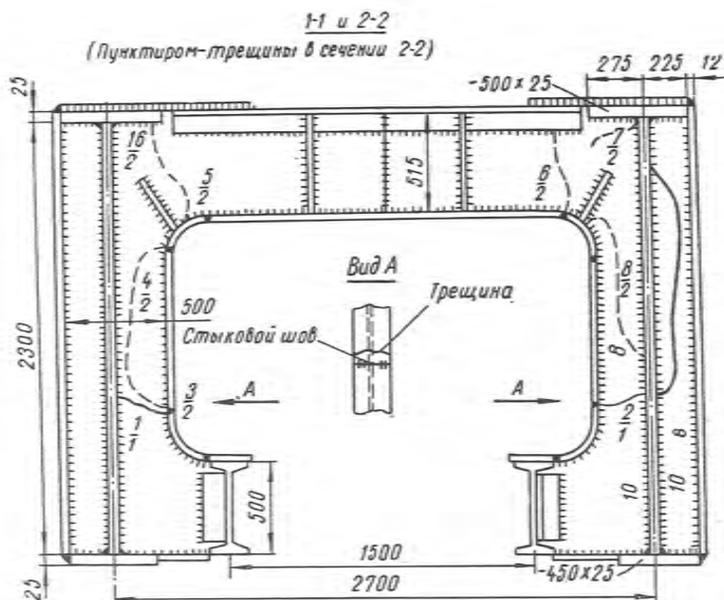
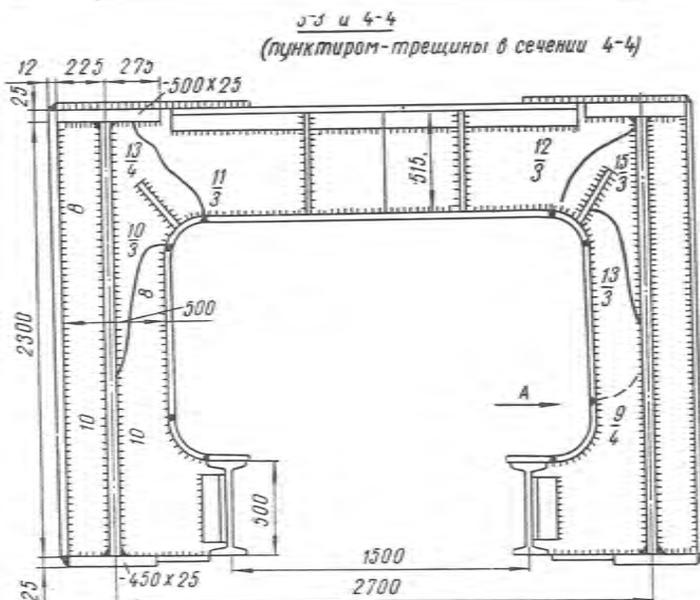
Рис. 45. Расположение трещин в поперечных сечениях пролетного строения крана.

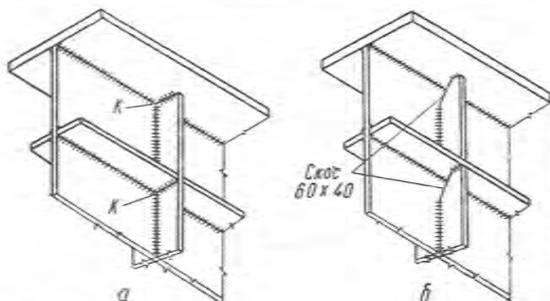
Рис. 46. Сопряжение поперечной рамы крана КК50-45 с главной балкой:

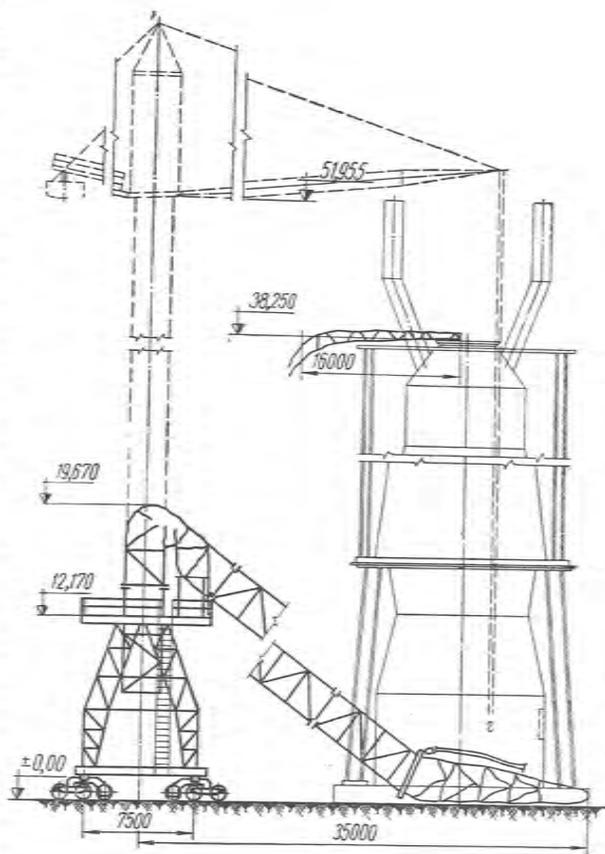
Рис. 48. Обрушение башенного крана на строительстве доменной печи.

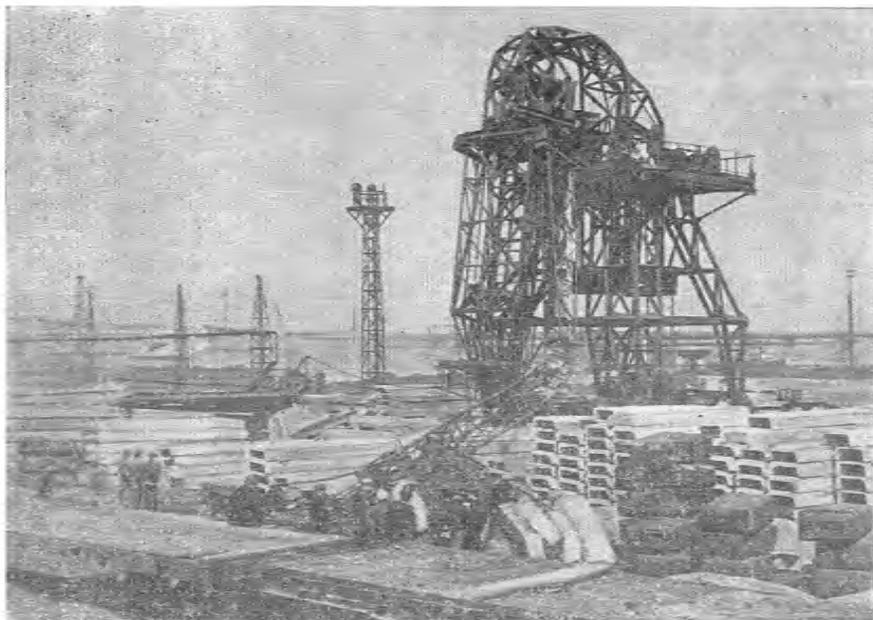
Рис. 49. Обрушение башенного крана на складе строительных конструкций.

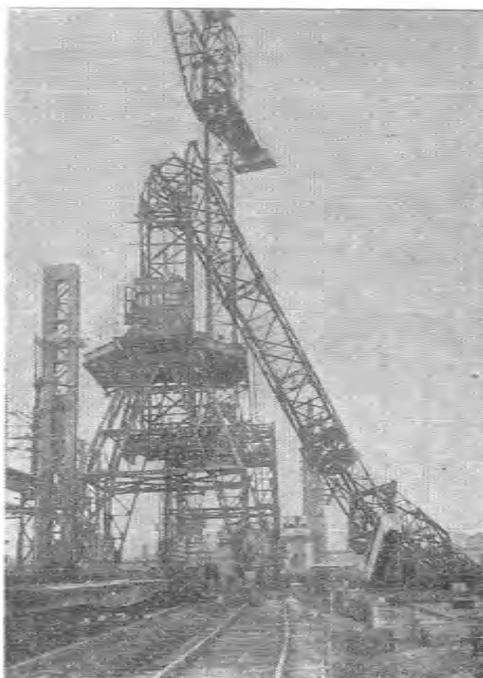
Рис. 50. Обрушение башенного крана на строительстве конверторного цеха.
