М. М. САХНОВСКИЙ, А. М. ТИТОВ

# УРОКИ АВАРИЙ СТАЛЬНЫХ КОНСТРУКЦИЙ

ИЗДАТЕЛЬСТВО «БУДИВЕЛЬНИК»  
КИЕВ — 1969

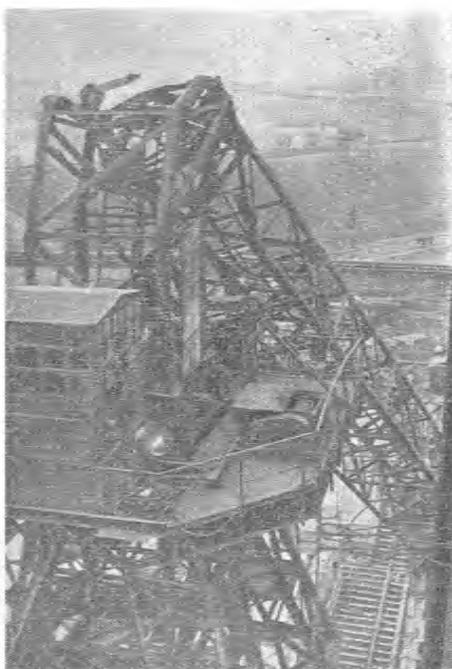
Рис. 51. Авария башенного крана на разгрузке металлоконструкций.

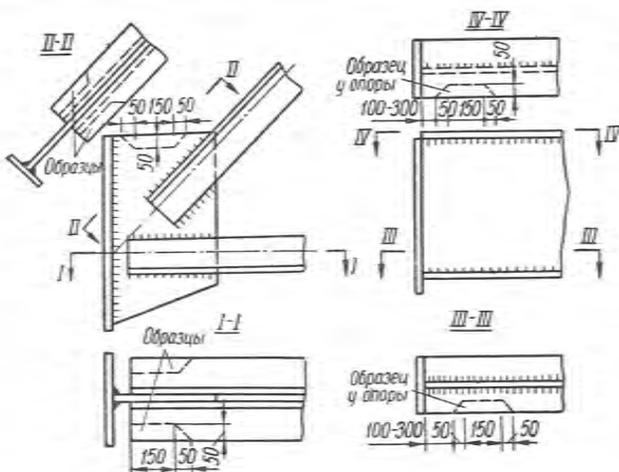
Рис. 52. Примеры мест вырезки образцов для контрольных испытаний сталей.

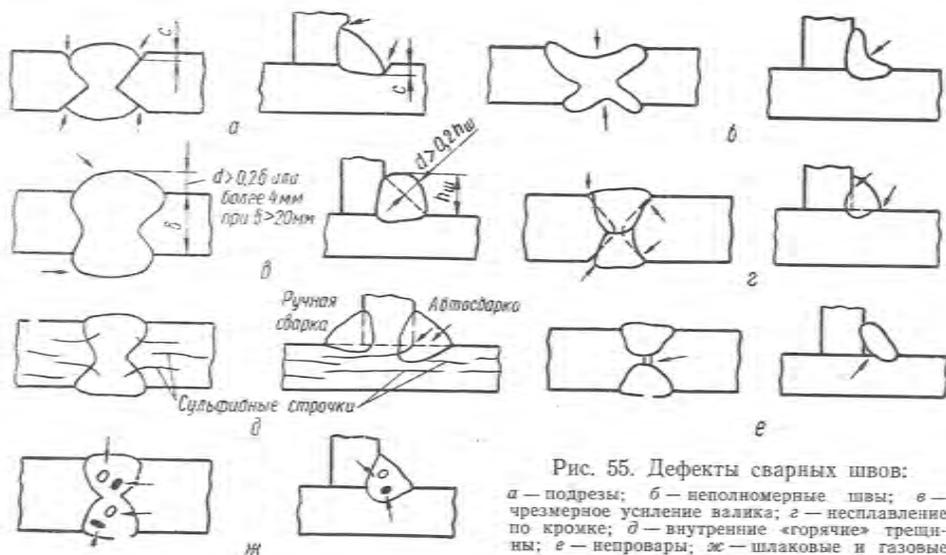
Рис. 55. Дефекты сварных швов: а — подрезы; б — неполномерные швы; в — чрезмерное усиление валика; г — несплавление по кромке; д — внутренние «горячие» трещины; е — непровары; ж — шлаковые и газовые включения.

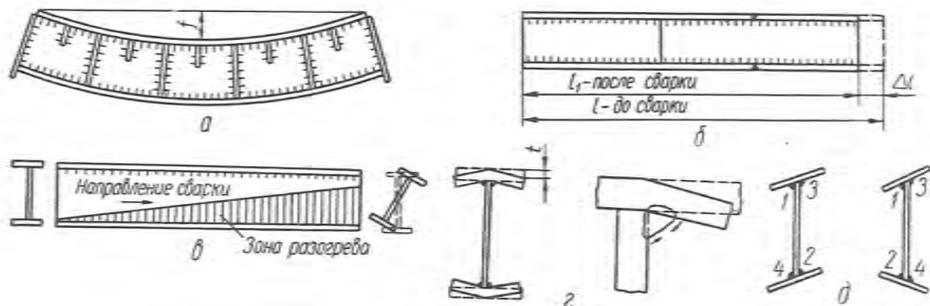
Рис. 56. Общие деформации элементов от сварки:

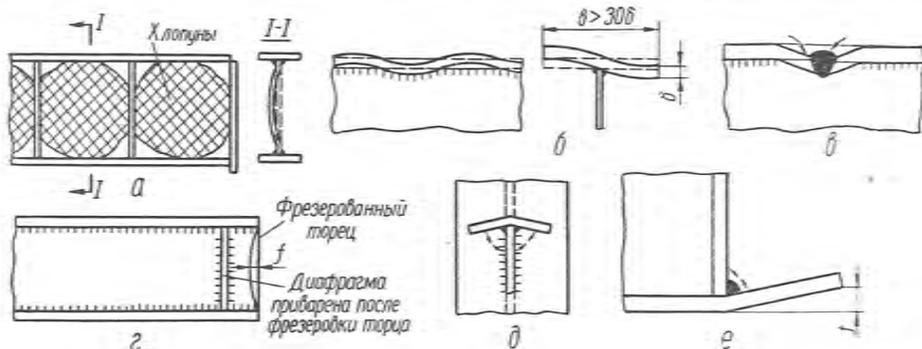
Рис. 57. Местные деформации от сварки:

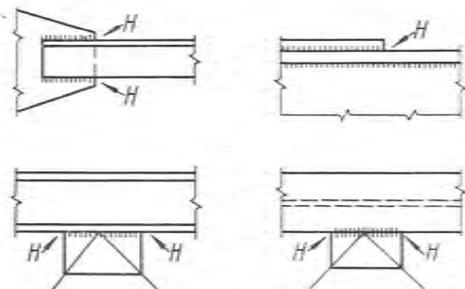
Рис. 59. Примеры надрезов в сварных конструкциях.

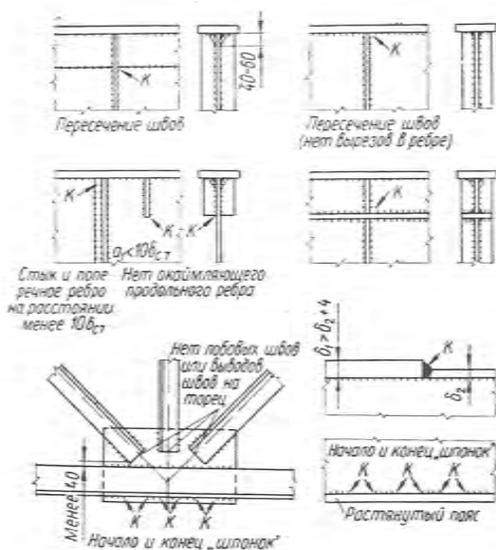
Рис. 61. Примеры узлов с резкой концентрацией местных напряжений.

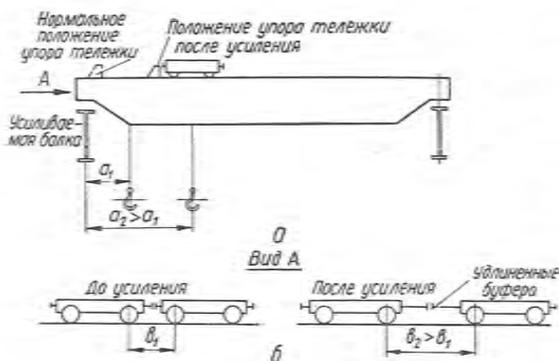
Рис. 62. Уменьшение крановых нагрузок на подкрановую балку и колонну:

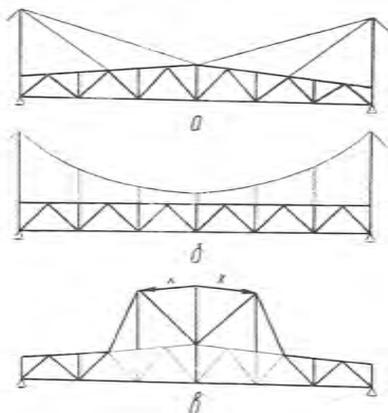
Рис. 64. Схемы усиления ферм:  
 а — дополнительная вантовая система;  
 б — дополнительная висячая система;  
 в — введение фонаря в общую работу фермы.

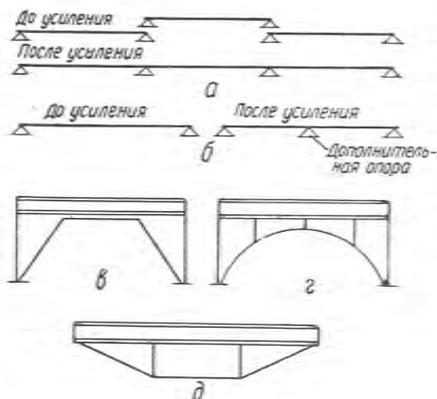
Рис. 65. Усиление балок:

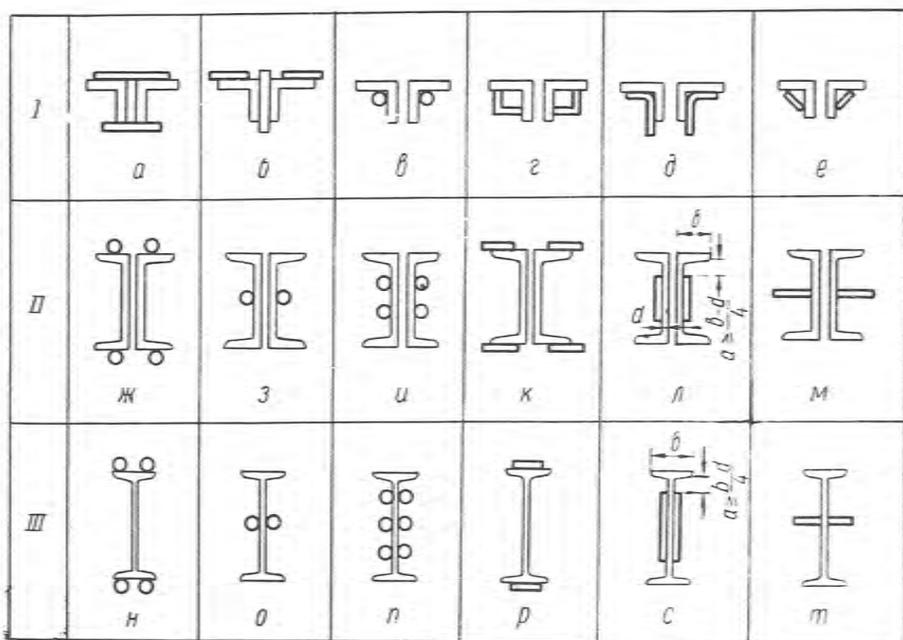
Рис. 68. Усиление сечений центрально сжатых и центрально растянутых элементов.

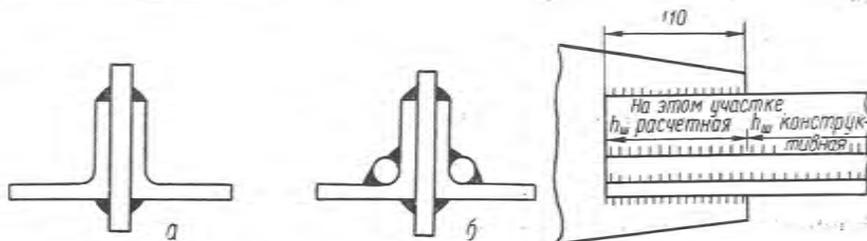
Рис. 69. Сечение элемента:  
 а — до усиления; б — после усиления.

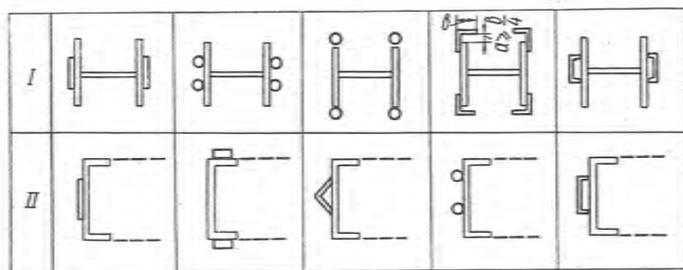
Рис. 72. Дополнительные варианты сечений для усиления внецентренно сжатых элементов:

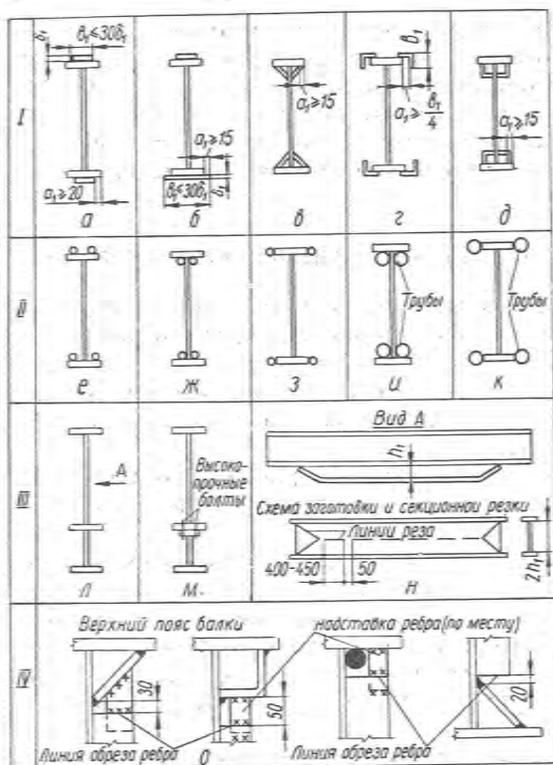
Рис. 75. Варианты усиления сечений изгибаемых элементов.

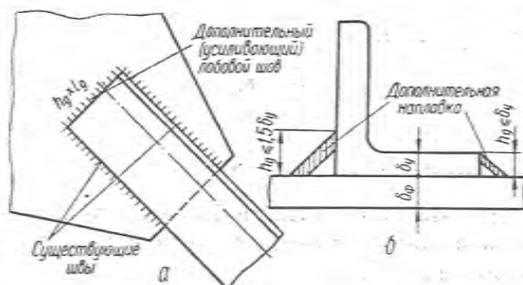
Рис. 79. Усиление угловых швов в узле фермы: а — увеличение длины шва за счет наложения лобового шва; б — увеличение высоты катетов угловых швов.

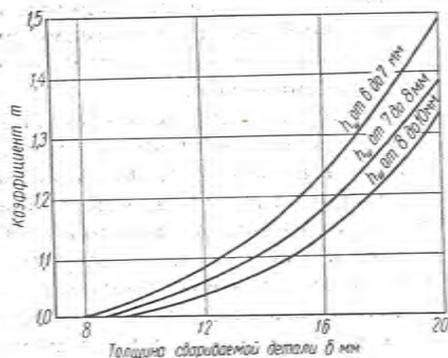
Рис. 80. График для определения коэффициента  $m$  в формуле (54).
